TELESCOPIO MARCON RITCHEY-CHRETIEN 400 MM F/8 "TEL-AAS01"

di Paolo Finigone
e Giulio Scarf

METODO DI CENTRAGGIO DELLE OTTICHE IN RIFLETTORE RITCHY-CHRÉTIEN

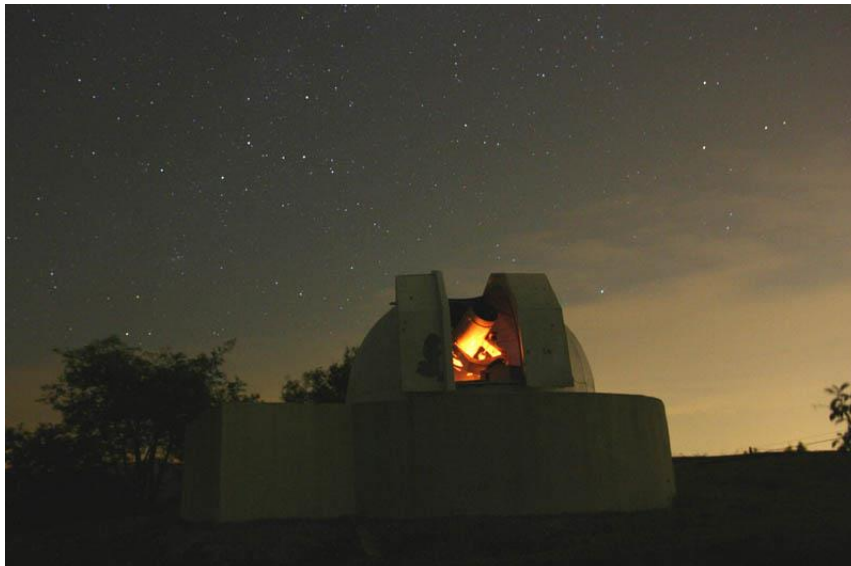
Telescopio storico della AAS, acquistato dai soci negli anni '90 oggi di proprietà dell'Associazione, dopo anni di incuria e abbandono totale in un deposito, si sta procedendo in questo momento a numerose migliorie per renderlo ancora più professionale. Grazie a questo telescopio la AAS ha acquisito il codice MPC 126 di Monte Viseggi, scoperto e nominato sette asteroidi della fascia principale, fotografato e catalogato migliaia di Galassie, durante la gestione della Sezione UAI delle Supernovae, osservato e fotografato centinaia di Comete. Sistema di movimentazione FS2, ridotto a una focale di f 2400 tramite riduttore da 88 mm

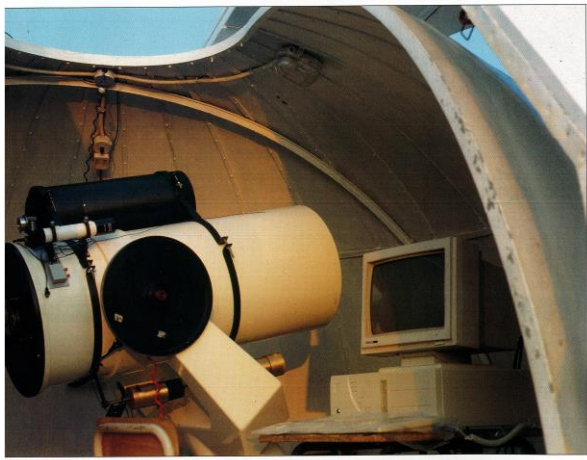
FIGURA 2
Ottiche centrate. Procedendo dall'esterno verso il centro si osserva: il cerchio (tubo del telescopio), il cerchio (specchio secondario riflesso dallo specchio primario), il cerchio nero (foro centrale del primario). Sia le riflessioni degli specchi sia le crociere risultano concentriche e in asse tra loro. Da notare che la crociera più esterna non è riflessa mentre procedendo verso il centro troviamo, in sequenza, altre due crociere (riflessi) di cui la più interna è quella presa in considerazione per la centatura delle ottiche.

Nel caso in cui le ottiche si fossero presentate perfettamente allineate, si sarebbero osservate le configurazioni concentriche di Figura 2: a) una prima crociera (non riflessa) con al centro lo specchio secondario; b) nello specchio secondario una seconda crociera con al centro nuovamente lo specchio secondario (entrambi riflessi dallo specchio primario); c) lo specchio secondario riflesso contiene a sua volta una terza crociera (riflessa) con al centro un disco nero (foro centrale dello specchio primario attraverso cui si sta osservando).

Una buona centatura si evidenzia perciò dalla concentricità delle circonferenze degli specchi riflessi e dalla coassialità delle varie crociere visibili. I possibili errori riscontrabili possono invece essere ricondotti essenzialmente alle seguenti tre configurazioni:

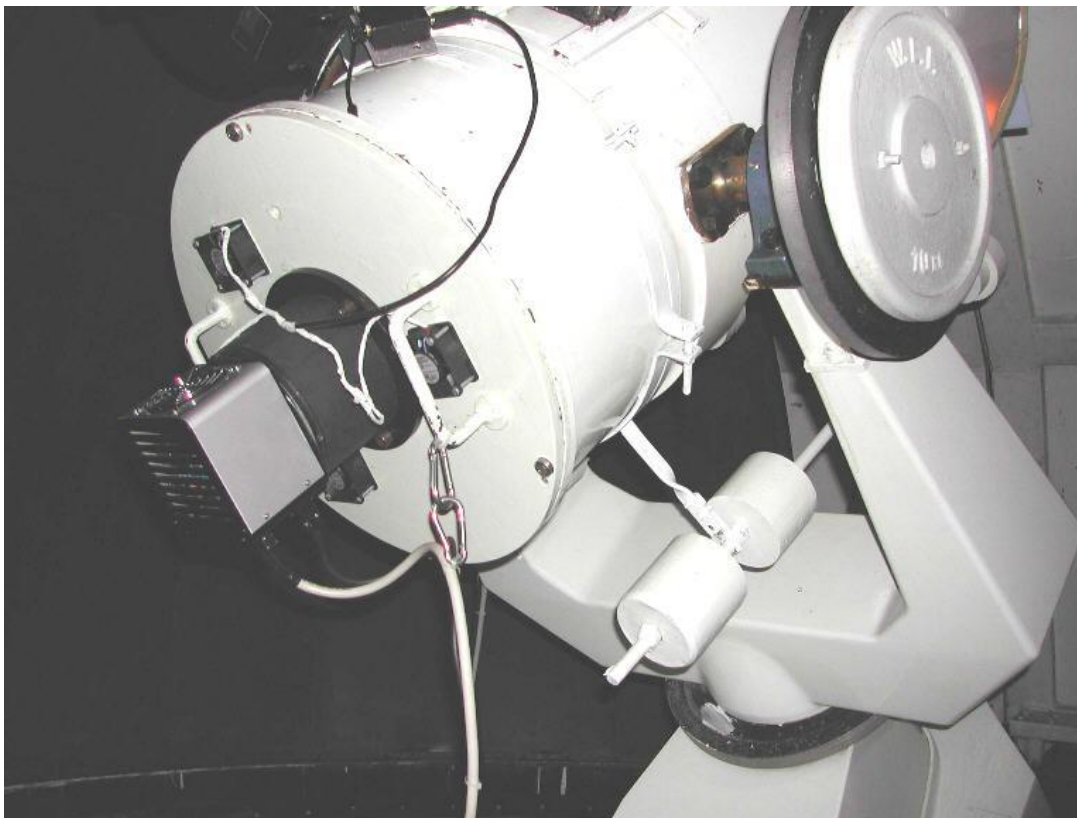
RA 1
Il riflettore Ritchey-Chretien (400 = 3200 mm) in uso all'Osservatorio omerico dell'Associazione Astrofili. Come spiegato in questa pagina, questo strumento, a causa della sua ottica, risulta sensibile anche a disallineamenti delle lenti e pertanto necessita di frequenti interventi di manutenzione.
